## 下水道管の破損に伴う道路陥没について

水戸市大工町1丁目162番地先（市道上市234号線）

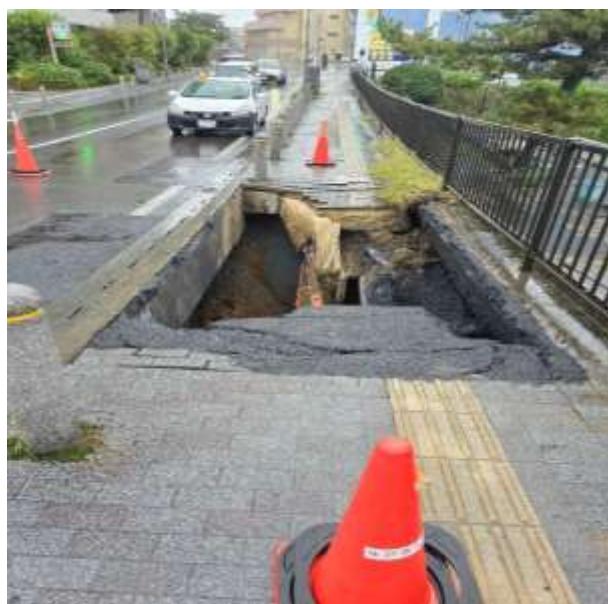
施工 前

老朽化による下水道管の破損及び、集中豪雨等の影響により破損箇所から土砂が流されたことにより、道路陥没が発生したと考えられます。

発生場所について、道路の全面通行止めを行ったうえで、破損した下水道管を取り除き、仮設の下水道管を布設する工事を行いました。仮復旧工事は、10月28日（月）に完了し、同日に道路の通行止めを解除しました。
